# 北限(?)のイエシロアリ被害

田中 勇史

関東白蟻防除株式会社

今年に入り、これまで確認がされていなかった茨城県結城市にて初となるイエシロアリの被害が発見されました。

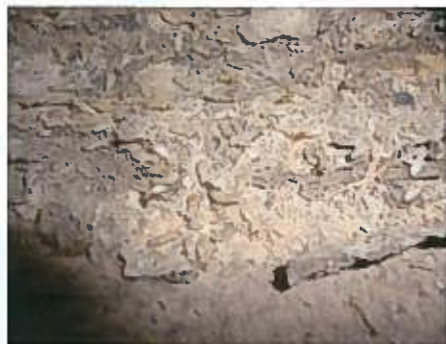
頂き、確認することとなりました。そして、送られてきたシロアリを同定し、イエシロアリであることが確認されました(写真1)。また、糞と思われていたものは紛れもない分巢の欠片であることが分かりました。

写真1 フローリング下地やベニヤに生息するイエシロアリ

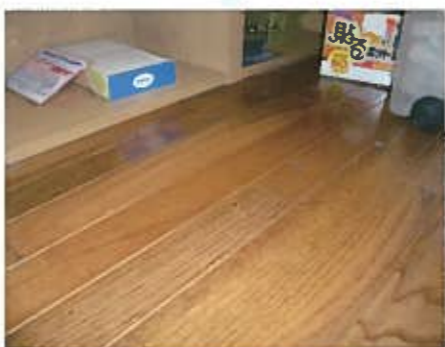
調査は、建物全体はもとより、周辺環境なども入念に行いました。その際ターマトラック等の検査機器も用いて実施しました。その結果、具体的な被害発生箇所は、目に見える所では、まず3箇所(写真2)に「盛り上がる」という形で発見していました。この盛り上がるという表現からもこのシロアリがヤマトシロアリではないと分かります。後に判ったことであるが、この現象は荒床の合板とフローリングの間を食害されたために、接着剤が切れフローリング材が跳ね上がった為にこのような現象が起こったものでした(写真2)。

写真2 フローリングの盛り上がり

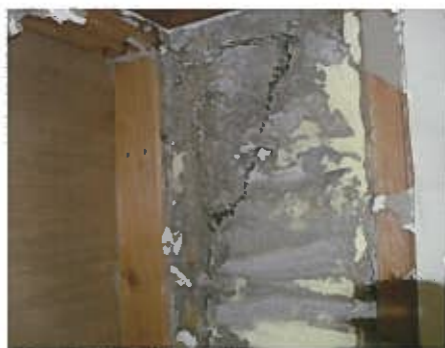
分巢位置は、本物件のリフォーム、修理を手掛けた工務店の方が撮影された写真より住居側玄関脇の壁体内

部に有ったことが分かっています(写真3)。(以前の別の業者による駆除の際に取り除いてあったため、我々の調査の際にはそこには分巢はありませんでした。)

写真3 壁内部の分巢

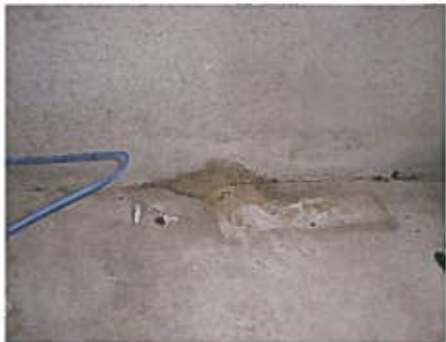
一つ今回の調査において残念なことは、本巢の発見までには至らなかったことです。ですが、南東角に最初の侵入口である蟻道を見つけており(写真4)、分巢位置や被害箇所などいくつかの根拠から推測し、住宅玄関ポーチから犬走りの間に本

写真4 最初の侵入に使用した蟻道

巣があるのではないかとということまでは絞り込めませんでした。
