北限(?)のイエシロアリ被害

田中 勇史

関東白蟻防除株式会社

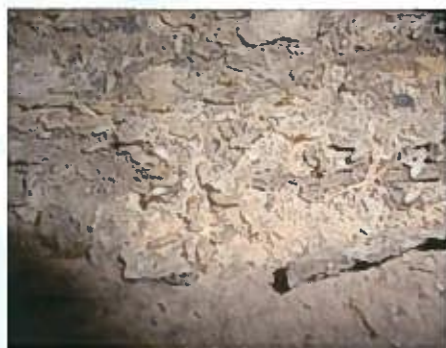
頂き、確認することとなりました。そして、送られてきたシロアリを同定し、イエシロアリであることが確認されました(写真1)。また、糞と思われていたものは紛れもない分巢の欠片であることが分かりました。

写真1 フローリング下地やベニヤに生息するイエシロアリ

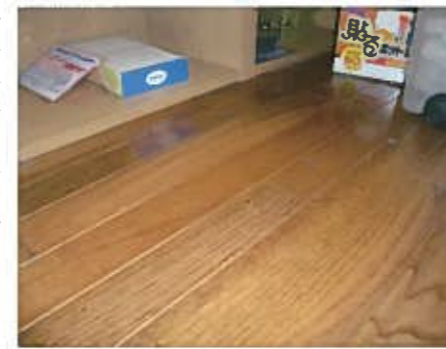
調査は、建物全体はもとより、周辺環境なども入念に行いました。その際ターマトラック等の検査機器も用いて実施しました。その結果、具体的な被害発生箇所は、目に見える所では、まず3箇所(写真2)に「盛り上がる」という形で発現していました。この盛り上がるという表現からもこのシロアリがヤマトシロアリではないと分かります。後に判ったことであるが、この現象は荒床の合板とフローリングの間を食害されたために、接着剤が切れフローリング材が跳ね上がった為にこのような現象が起こったものでした(写真2)。

写真2 フローリングの盛り上がり

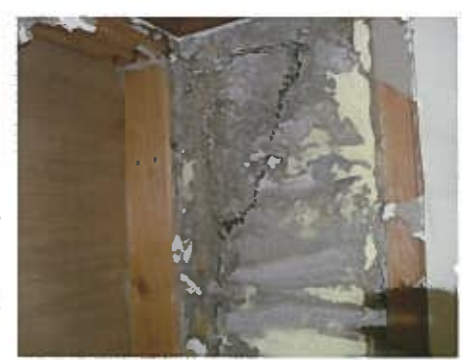
部に有ったことが分かっています(写真3)。(以前の別の業者による駆除の際に取り除いてあったため、我々の調査の際にはそこには分巢はありませんでした。)

写真3 壁内部の分巢

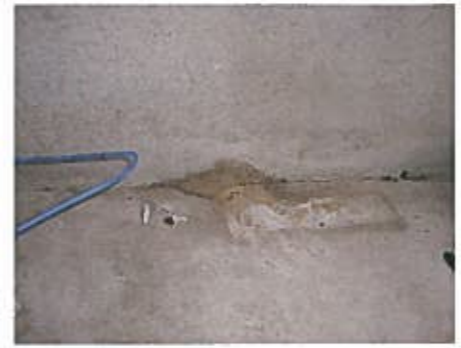
以上で大方の調査を終えることができました。一つ今回の調査において残念なことは、本巣の発見までには至らなかったことです。ですが、南東角に最初の侵入口である蟻道を見つけており(写真4)、分巢位置や被害箇所などいくつかの根拠から推測し、住宅玄関ポーチから犬走りの間に本

写真4 最初の侵入に使用した蟻道

巣があるのではないかとということまでは絞り込めませんでした。この場所は、建物の外周において日の出から日没まで日当たりの良い場所に位置しています。また、この場所は南西角には散水栓が立ち上げられており、水取りには絶好の環境が整っています。ほぼこの位置と判断し、駆除施工を行っています。
