# IV. 今さら聞けない断熱・気密の基礎知識

## Q20 基礎断熱はシロアリに喰われるというが？

南山和也 ● 関東白蟻防除職

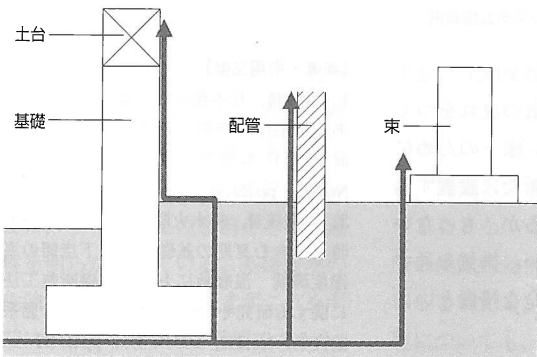
図1 一般的な住宅のシロアリ侵入経路

シロアリは、餌を求めて地中を移動している。目は退化しており、その行動はランダムで、とりあえずぶつかったものは何でもかじってみる、という習性がある。また、光と風（空気の動き）を嫌うので、人の目に触れるところを歩くことはまずない。図1は、ごく一般的な住宅におけるシロアリの侵入経路である。

防蟻対策の基本は、この侵入経路に何らかのバリアを形成することである。通常は、薬剤を使用しており、これをケミカルバリアという。薬剤に代わるものとして、ステンレスメ

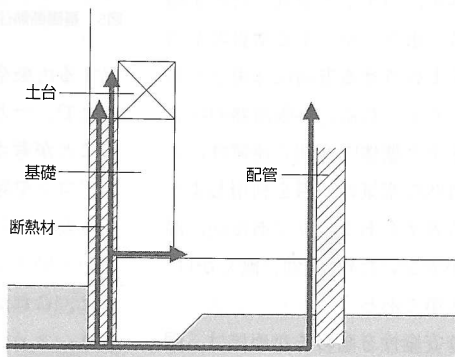
図2 基礎断熱のシロアリ侵入経路

さて、最近問題になっている基礎断熱であるが、まず断熱材そのものがシロアリの侵入経路になってしまう。特に、発泡系の断熱材はやわらかくてかじりやすく、天敵も少ないうえに快適である。ひとたび侵入が始まると、あっという間に外壁内に到達してしまう。図2は、基礎外断熱におけるシロアリ侵入の典型的な

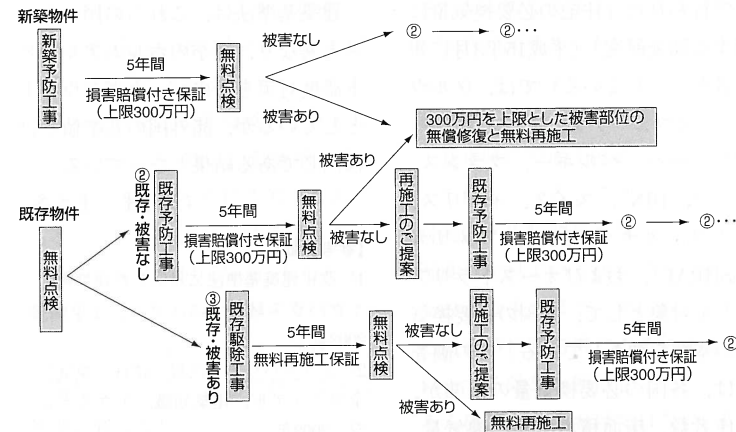
図3 白蟻防除保証サイクルの例（一般的な木造・鉄骨造住宅でバリア工法で施工の場合）

ここで大切なことは、防蟻対策というものを長期的なシステムとして捉えることである。新築時に何かやっておけば終わり、というものではないのである。どんな対策を施そうが、何十年の間シロアリを完全に防ぎ続けることは絶対にできない。図3は、私たちが提案している防蟻メンテナンスシステムの一例である。

当然、新築時の対策の内容や、建物の構造、納まり、立地条件、施主の要望（予算）などによって、メンテナンス内容は異なってくる。重要な点は、専門家による点検が不可欠なことである。極端な話、専門家による点検を毎月受けていれば、予防対策は何もしていなくても、建物をシロアリから守ることができる（膨大な費用がかかってしまうが）。

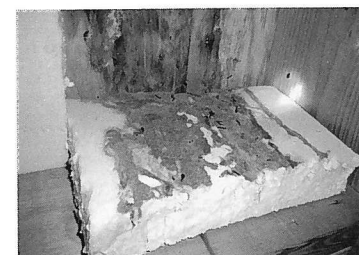
①断熱材の被害

事例である。写①～⑥は、実際の被害例である。

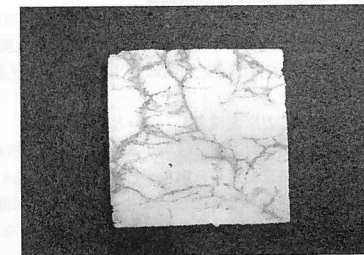
③断熱材の被害

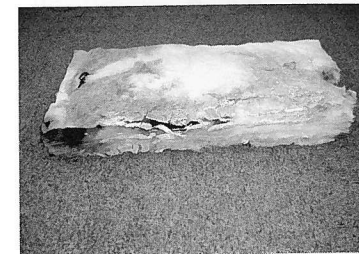
②断熱材の被害

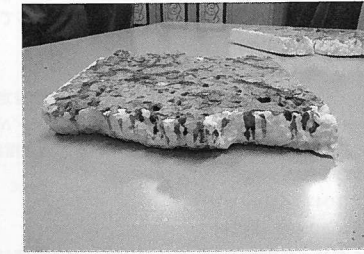
④断熱材の被害

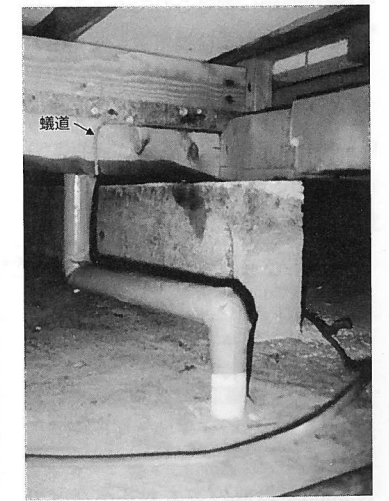
⑤配管被覆からの侵入

バリア形成において注意しなければならない点は、侵入の可能性のある部分を網羅することである。特に、フィジカルバリアの場合は、異質材料との接合部からの侵入に配慮が必要である。品確法で、地盤の防蟻措置として認められているべた基礎であっても、コンクリート打継ぎ部やセパレータの穴、配管貫通部などから侵入の可能性がある。

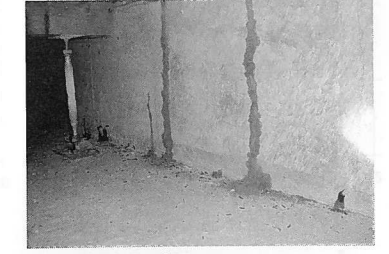
⑥べた基礎からの侵入
