# 恐怖のシロアリ外来新種

日本の生態系に猛威をふるう外来種。ついに、家までが脅威にさらされている。

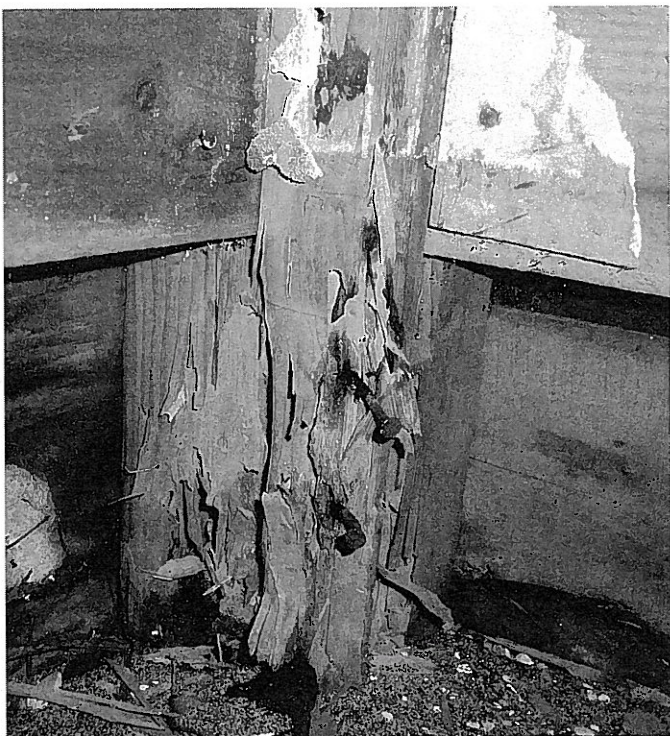
アメリカカンザイシロアリに食われた家の柱。下にある大量の粒がシロアリのフンだ

べら必要がある。だがそうした器具を備える業者は少なく、発見するのが難しい。素人でもわかりやすい手がかりは砂粒状のフンだが、目に見える場所にあるとは限らないために完全な手がかりにはなっていない。
