# 輸入家具に潜むカンザイシロアリ 床材を食い破り柱まで到達

## 事件の概要

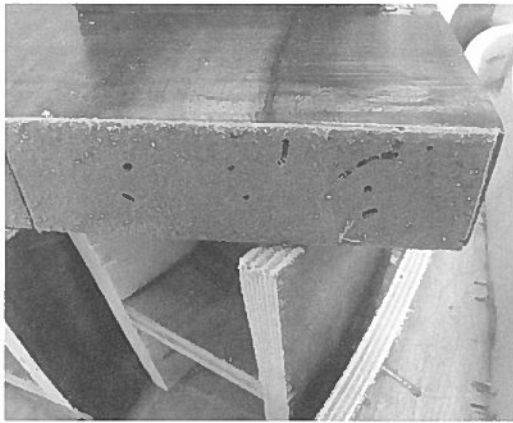
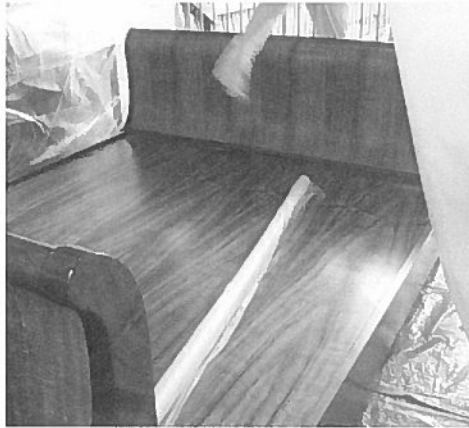
下がシロアリの潜んでいたベッド。ハワイ州のメーカーに特注したキングサイズだ。右はそのベッドの脚を下側から見た様子。食害痕がいくつも開いている。下は食害痕のあった脚の直下のフローリング。表面には潜り込んだ穴が開き、周囲にフンが散乱していた(写真:関東白蟻防除)

この被害では、シロアリがベッドの脚から木造住宅のフローリングを食い破った。さらに1.5m離れた柱からもこのシロアリが見つかった。ユーザーから依頼を受け、この被害を発見した関東白蟻防除社長の南山和也さんはこう話す。「ユーザーに聞くと、6、7年前から、木粉のようなものがベッドからポロポロと落ちてきていたという。これがシロアリのフンだった。シロアリは徐々に繁殖し、何年もかけて床材を食い破って住宅側に移ったのではないか」

被害がどの程度まで広がっているかは、床や壁の仕上げ材をはがしてないのでよく分からない。ユーザーはこの部屋を模様替えすることにした。この3月からシロアリの巣穴への薬剤注入による駆除作業と、リフォーム工事に入る予定だ。
