建物の概要

輸入住宅 店舗併用住宅 2×4  
 ベタ基礎化粧モルタル仕上げ  
 瓦葺 外壁陶製タイル  
 1F 129.03㎡  
 2F 68.45㎡  
 築11年

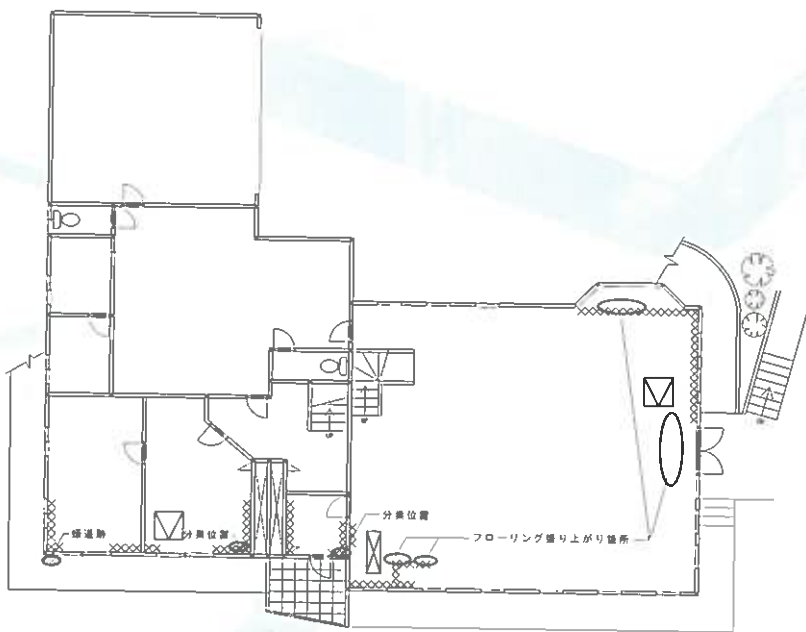
被害状況図

1階平面図

2階平面図

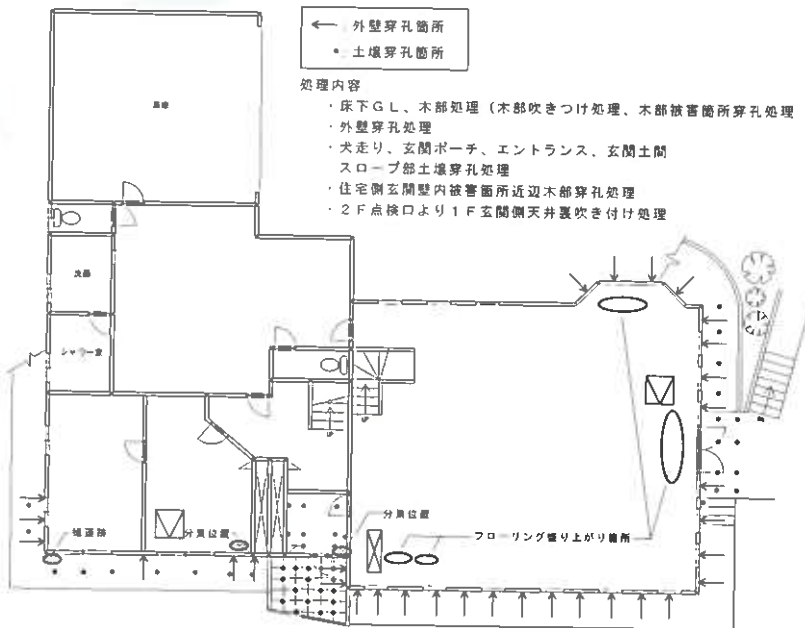
処理内容図

- ← 外壁穿孔箇所
- 土壌穿孔箇所

1階平面図

2階平面図

- 処理内容
- ・ 床下GL、木部処理 (木部吹きつけ処理、木部被害箇所穿孔処理)
  - ・ 外壁穿孔処理
  - ・ 犬走り、玄関ポーチ、エントランス、玄関土間
  - ・ スロープ部土壌穿孔処理
  - ・ 住宅側玄関壁内被害箇所近辺木部穿孔処理
  - ・ 2F点検口より1F玄関側天井裏吹き付け処理
