建物の概要

輸入住宅 店舗併用住宅 2×4  
ベタ基礎化粧モルタル仕上げ  
瓦葺 外壁陶製タイル  
1F 129.03㎡  
2F 68.45㎡  
築11年

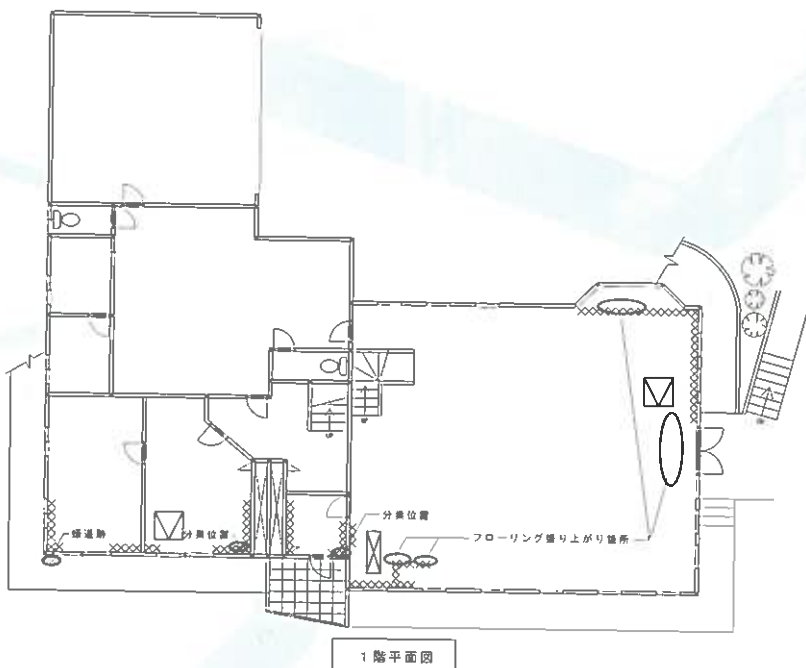
被害状況図

1階平面図

2階平面図

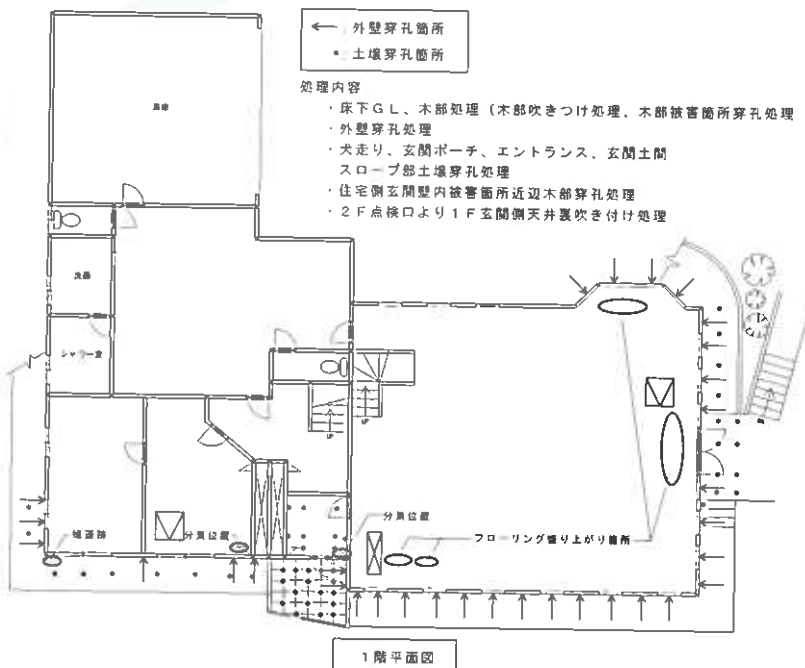
処理内容図

- ← 外壁穿孔箇所  
● 土壌穿孔箇所
- 処理内容
- ・床下GL、木部処理（木部吹きつけ処理、木部被害箇所穿孔処理）
  - ・外壁穿孔処理
  - ・犬走り、玄関ポーチ、エントランス、玄関土間
  - ・スロープ部土壌穿孔処理
  - ・住宅側玄関壁内被害箇所近辺木部穿孔処理
  - ・2F点検口より1F玄関側天井裏吹きつけ処理
